# A Rivista Aeronautica

*Dal 1930 i relitti degli ultimi due biplani Romeo Ro.1 giacciono sepolti nelle sabbie del Sahara libico.*

## Gli ultimi Ro.1

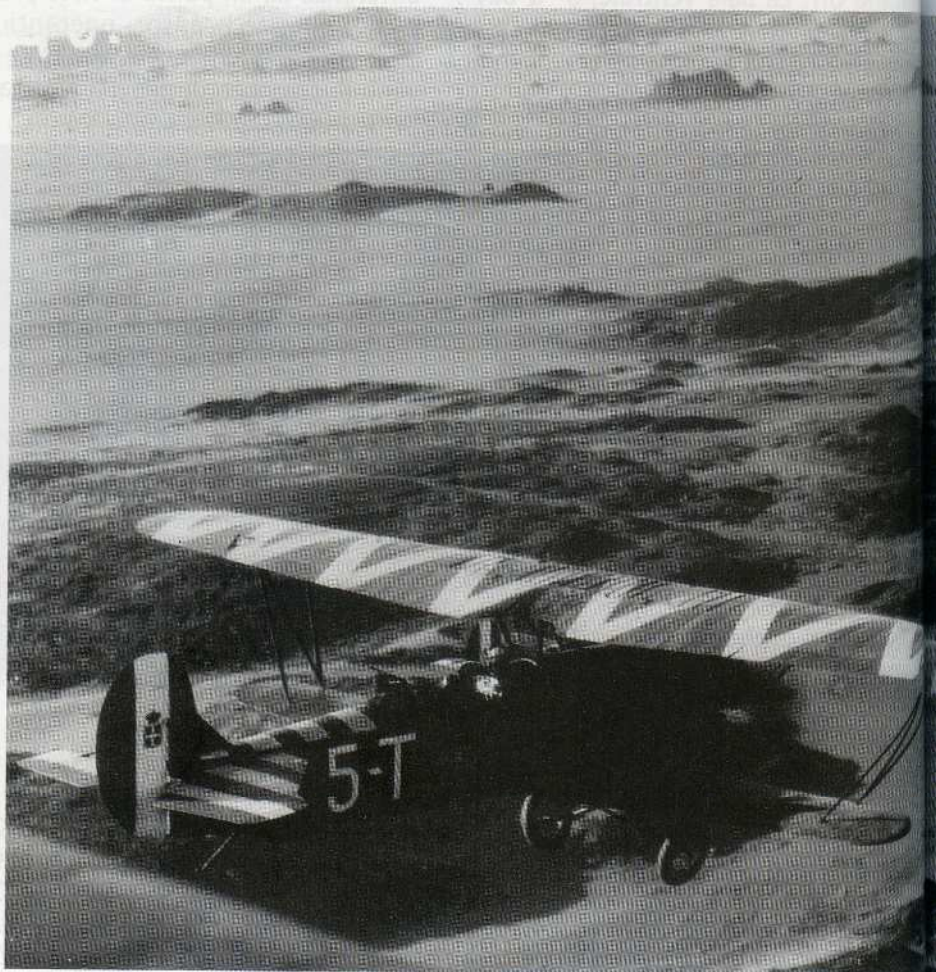
In alto a sinistra, alcuni Ro.1, un Ca.73 e autocarri al campo "SPA 31" (foto Ufficio Storico A.M.); in basso, Ro.1 in volo di ricognizione fotografato da un altro Romeo. La foto è stata scattata nel corso dell'esplorazione avvenuta nel settembre 1930 e diretta personalmente dal col. Ranza (foto Ufficio Storico A.M.). Sopra, relitto del Ro.1 a Tedián el-Chàdem (foto gentilmente concessa da Kuno Gross).

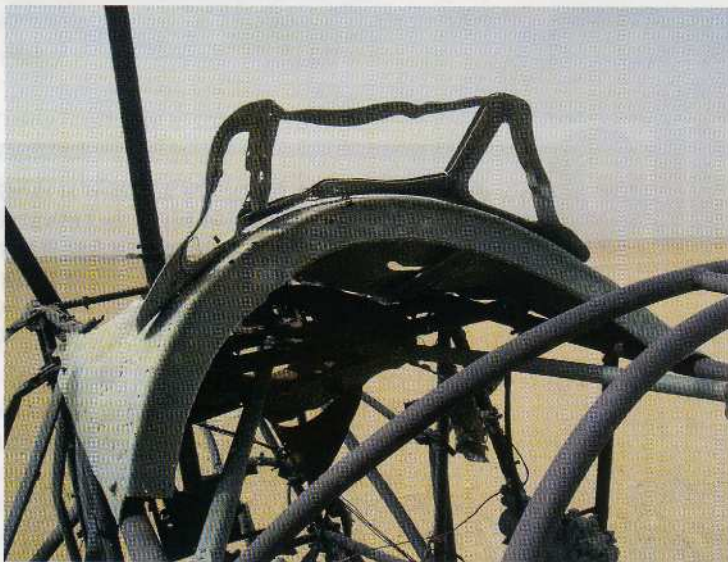
A sinistra, il corpo principale del relitto del Ro.1 a Bir el-Maarûf, maggio 2008 (foto Roberto Chiarvetto). Sotto, a sinistra, abitacolo del pilota e telaio del parabrise - Bir el-Maarûf (foto R. Chiarvetto); a destra, ciò che resta del motore Romeo-Jupiter - Bir el-Maarûf (foto R. Chiarvetto). Nella pag. a fianco, in alto, il corpo principale del relitto del Ro.1 a Tedián el-Chàdem, ottobre 2009. Sullo sfondo le due collinette che danno il nome alla località (foto K. Gross); al centro, parte frontale del relitto con in primo piano il castello motore. Sono visibili anche le ruote a raggi e gli ammortizzatori del carrello elastico della terza serie - Bir el-Maarûf (foto R. Chiarvetto); in basso, cruscotto e abitacolo del pilota - Tedián el-Chàdem (foto K. Gross).

Nulla rimane della tela del rivestimento dei relitti sahariani, ma il traliccio della fusoliera è là, come pronto per essere montato e intelato; la sagoma si intravede da lontano, curiosa per via dell'assenza delle ali e del motore.

Oggi il relitto non giace più indisturbato, in quanto soggetto al prelievo di "souvenir" da parte dei turisti ormai presenti anche in queste zone. Il motore si trova ad alcuni metri dalla fusoliera e vi sono pezzi dappertutto; la

foto scattata da Desio nel 1931 mostra l'aereo effettivamente in posizione capovolta mentre oggi si trova rad-drizzato. E' interessante notare che questo Ro.1 appartiene alla versione modificata triposto, come si vede chiaramente dai pannelli del rivestimento superiore, dietro al posto dell'osservatore con l'anello per la mitragliatrice Lewis, che mostrano un'apertura e i resti delle cerniere dei pannelli di chiusura, assenti nella versione normale biposto che montava il rivestimento in un pezzo unico.

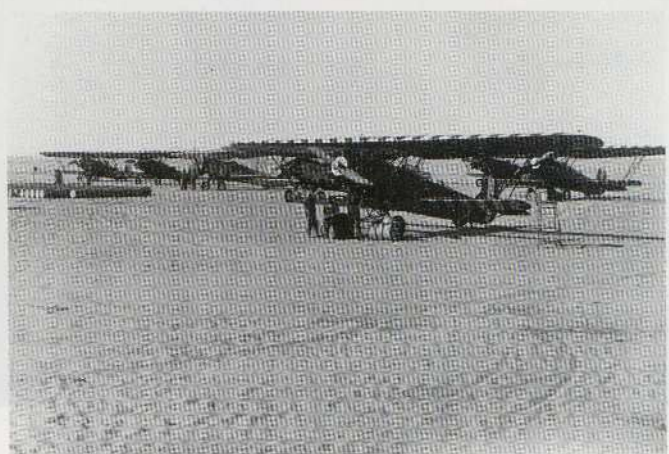
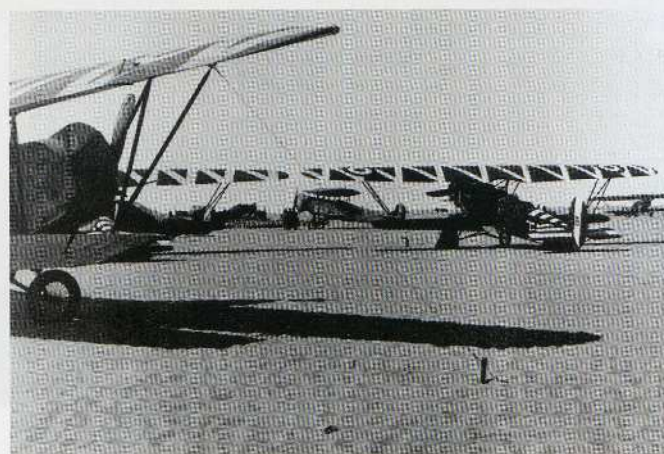
Nella pag. a fianco, in alto, particolare del cruscotto; ben visibile l'avvisatore d'incendio estratto – Tedián el-Chàdem (foto K. Gross); al centro, manetta per il comando a distanza del rubinetto del serbatoio sinistro del carburante – Tedián el-Chàdem (foto K. Gross). A destra, relitto del Ro.1a Tedián el-Chàdem (foto K. Gross). Sotto, due immagini del Ro.1 a Bir Zighen (foto "Troupe Azzurra").

Si presenta in modo simile al precedente ma è privo del motore; c'è anche un bidone da 200 litri, quasi certamente abbandonato durante la missione di soccorso, anche se non vi sono conferme. L'incidente risale al 30 marzo 1933, ormai in tempo di pace, durante una missione esplorativa a supporto della spedizione cartografica che l'Istituto Geografico Militare stava effettuando

Anche in questo caso, dal relitto si evince chiaramente che il velivolo ha preso fuoco, con la totale mancanza delle parti in legno, a eccezione di qualche frammento dei pannelli del pavimento all'interno della fusoliera; qui, però, i documenti attestano con certezza la distruzione volontaria del mezzo non recuperabile, giustificando allo stesso tempo l'ipotesi fatta per il Romeo di Bir el-Maaruf.
